島原

キリシタン弾圧の痕跡を残す町家と町なみ

財団法人 日本ナショナルトラスト 2002.2

島原—キリシタン弾圧の痕跡を残す町家と町なみ 目次

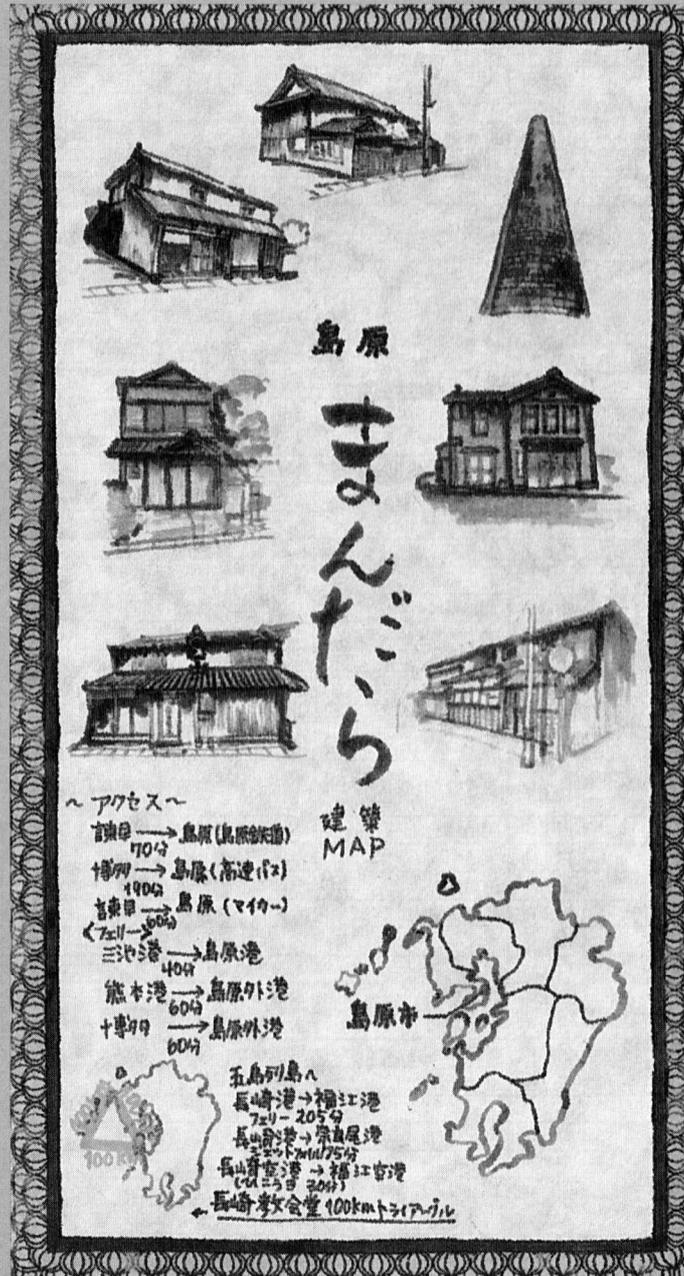
図表1 調査地区島原街道筋の伝統的町家とその構造形式

15cmの三角スケールサイズの建築マップ試案

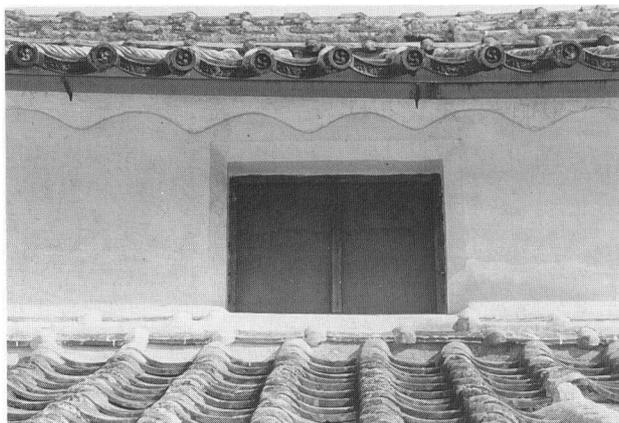
軒裏 波型塗込め

加えてこの地方では、台風や雨が多いことから瓦の合わせ目に漆喰を塗りつめて施工する。雨漏りを防ぎ強風や振動で瓦が飛んだりずれ落ちるのを防ぐためであるが、黒い瓦屋根に白漆喰が映え、これも町なみの構成要素のひとつとなっている。なお寺院に見られるような本瓦葺の町家はみられない。

もうひとつの特徴は、大壁造で白漆喰塗り仕上げの伝統的町家が多いことである。敷地いっぱいに建物を建て密集するこの地域において一番恐ろしいのは火事である。島原においても火事への対策として、外壁を大壁造に漆喰塗りで仕上げ、軒裏も同時に塗込めることで防火策とした。これも重要な町なみの特徴的な構成要素である。

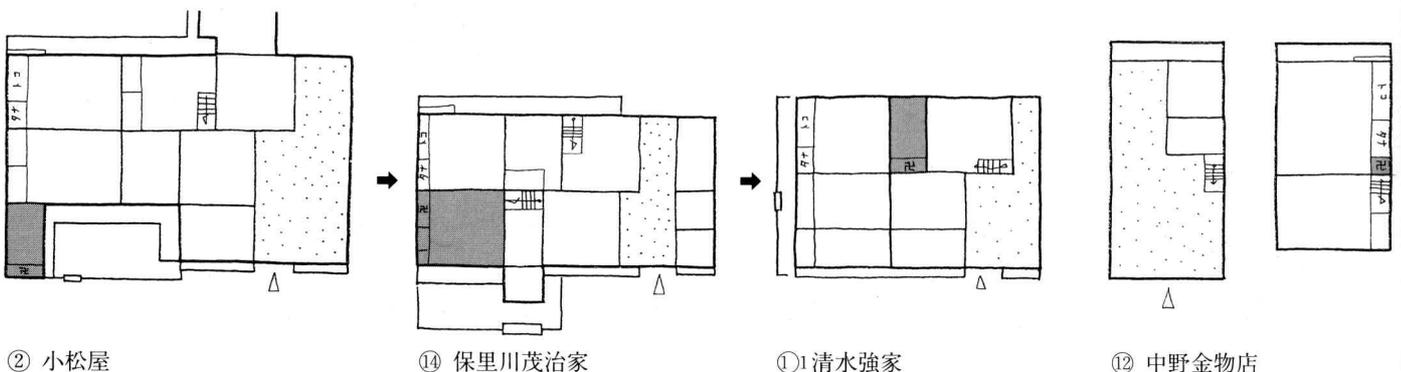
図表4 仏間位置の変遷

主屋正面に突出させて仏間をつくる形式は、最も古い小松屋の事例からもわかるように、江戸時代の指標として考えられる。2畳から3畳ほどの小さな一室を、あえて主屋主体部から突出させるといった独特な町家の発展過程には、何らかの特別な要因が関わっていると考えるのが妥当であろう。要因のひとつとして、キリスト教禁制の歴史が結びつく。突出する仏間は、キリスト教が厳しく弾圧された島原で、仏教徒であることつまりキリシタンではないことを強く表現したもの

であり、島原特有の建築文化として位置づけることができる。

一方、キリスト教が解禁になるのは明治6年である。キリスト教が解禁になると仏教徒であることを強調する必要がなくなり、仏間は主屋主体部に入り込み、主屋主体部分に入り込んだ上手表の部屋に移行する。さらに年代が下ると、主屋裏側や二階に仏間を配する町家があらわれる。

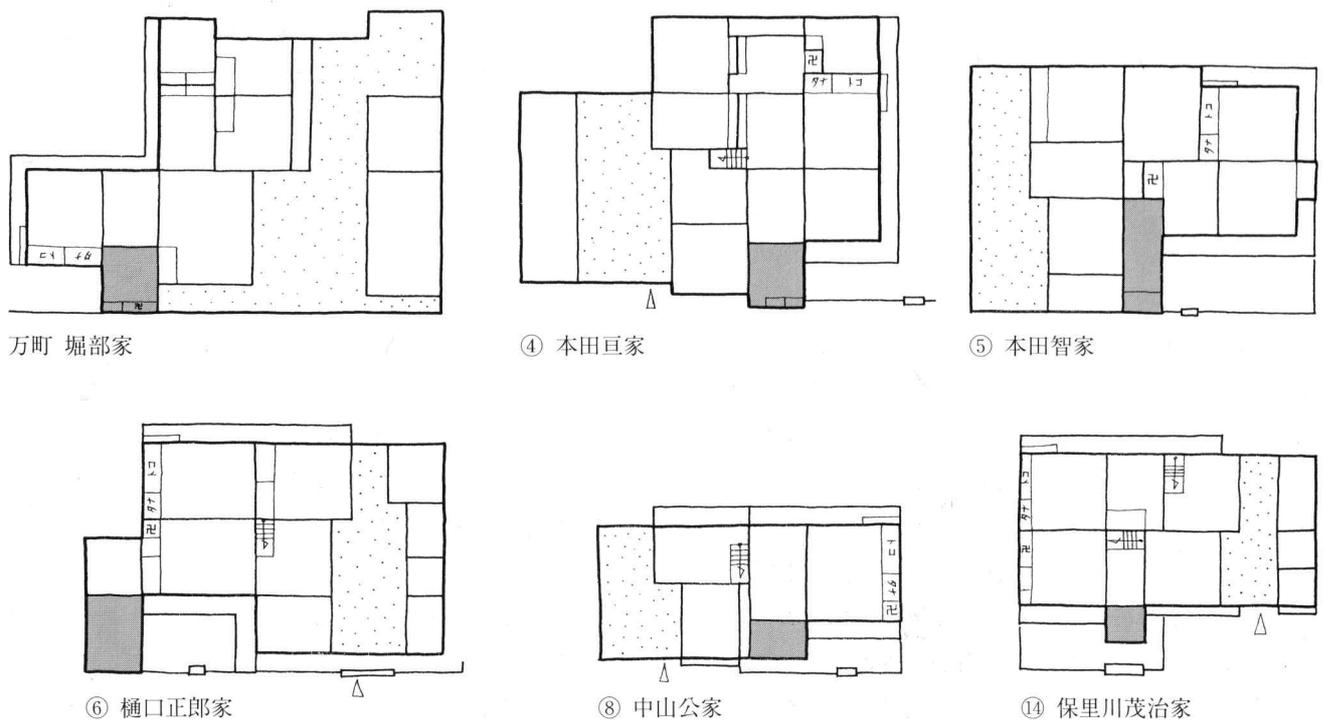
図表5 主屋主体部正面に出る小座敷位置

「正面坪庭付平入町家型」の町家は⑧中山公家、②小松屋、①宮崎康久家、⑥樋口正郎家、⑤本田智家、

⑭保里川茂治家、④本田巨家、⑬宮崎商店、③西川俊治家である。中でも建築年代が判明する町家から判断すると、江戸末期から明治期にみられる形式である。

「正面全下屋付平入町家型」で年代がわかる町家はないが⑪清水強家、⑫中野金物店がこれに当たる。

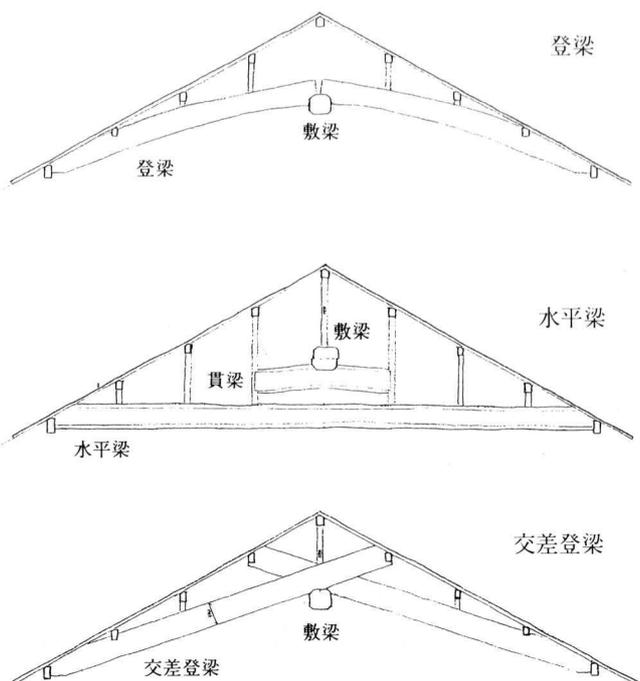
図表9 小屋組の形式3種

「水平梁」 軒桁に水平な梁をかけてその上に束立

てし母屋を支える。棟通りは東に貫梁を渡し、この上に敷梁を桁方向にかけてつなぎ、棟束を立てて棟木を支える。貫梁がなく敷梁を水平梁に直接かけるものもある。

「交差登梁」 基本的には登梁構造と同じであるが、登梁が敷梁の上で交差しているのが特徴である。交差登梁は角材に製材されているものが多い。

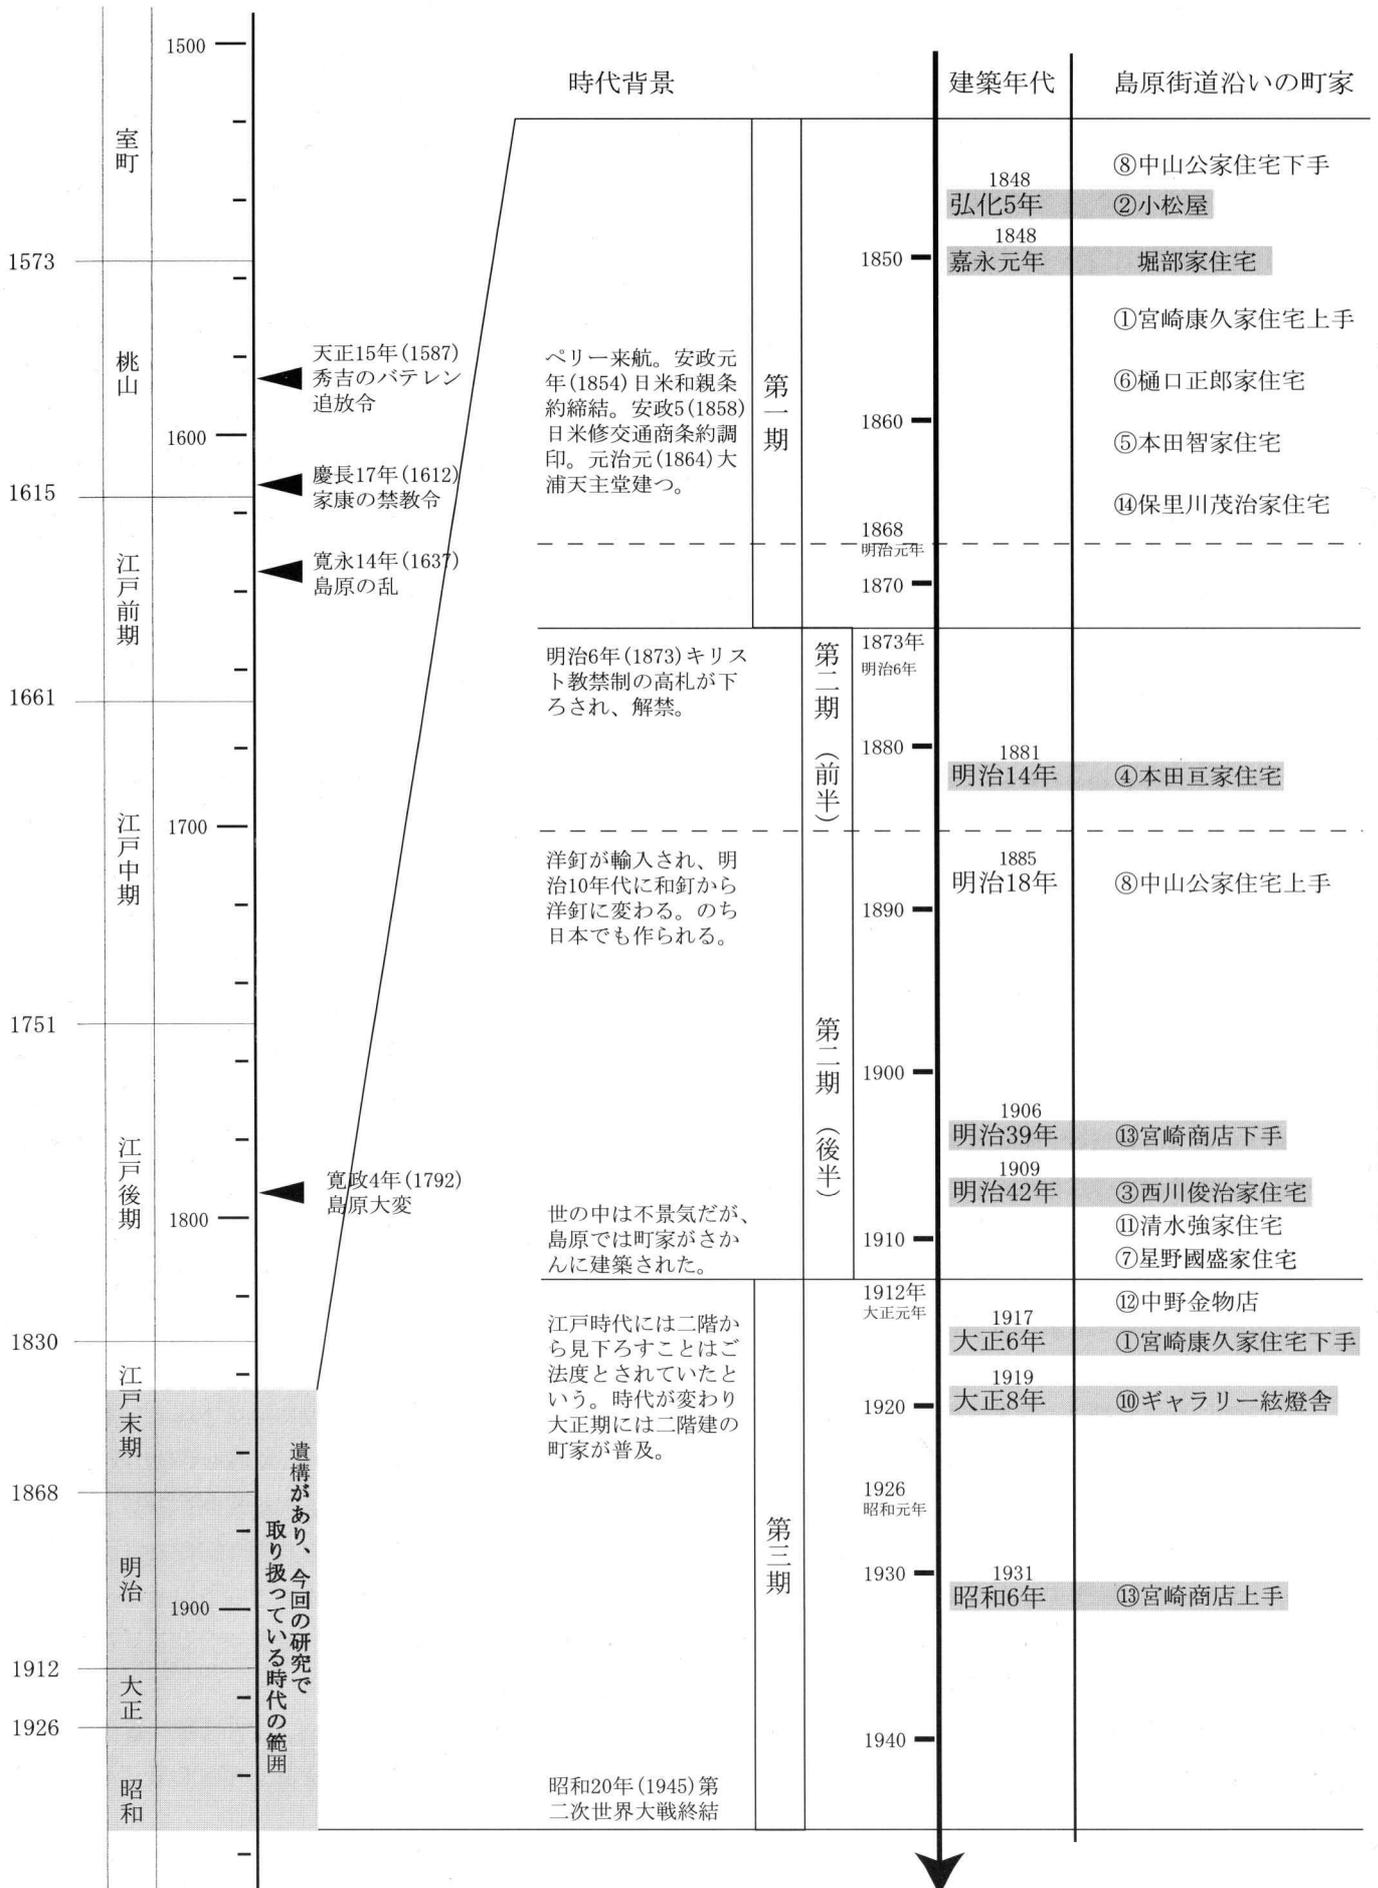
図表13 島原街道筋の町屋と社会背景

第一期 (1840年頃～1873年)

この時期の町家は、椽瓦葺き屋根平入で、つし二階建、外壁は軒裏を含めて大壁造漆喰塗りである。主屋主体部分が街道面から後退し、正面下手半分には2間から1間半の深い下屋をおろし、上手側には坪庭を設け塀で囲み、門を開く。門は仏事のときのみを使用し、坪庭の上手に突出させる仏間、あるいは坪庭の下手側に下屋として整える仏間は、より古い要素である。

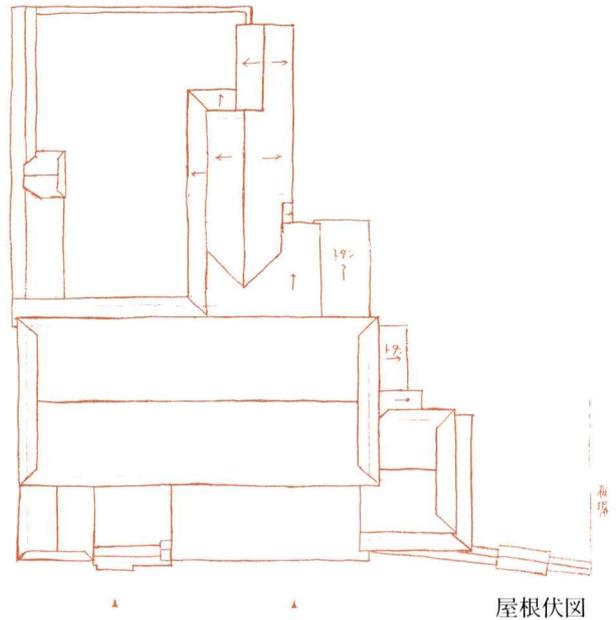
屋根伏図

特徴 今回の調査で建築年代が判明した建物のなかで最も古い。敷地、主屋の規模が大きく、建物の仕上げも丁寧で、格式の高さがうかがえる。建築当初の姿を

よく残しており、江戸時代の形式、特徴をあらわす貴重な遺構である。なお当家には、建物が建築された弘化5年前後に書かれた普請帳も残っており、建築資料が整っていることも評価できる。

主屋正面上手に突出する仏間は、キリスト教弾圧という歴史的背景に強く影響を受けた痕跡として、建築史的にも宗教史的にも注目すべき観点である。島原独特の特徴としても貴重である。

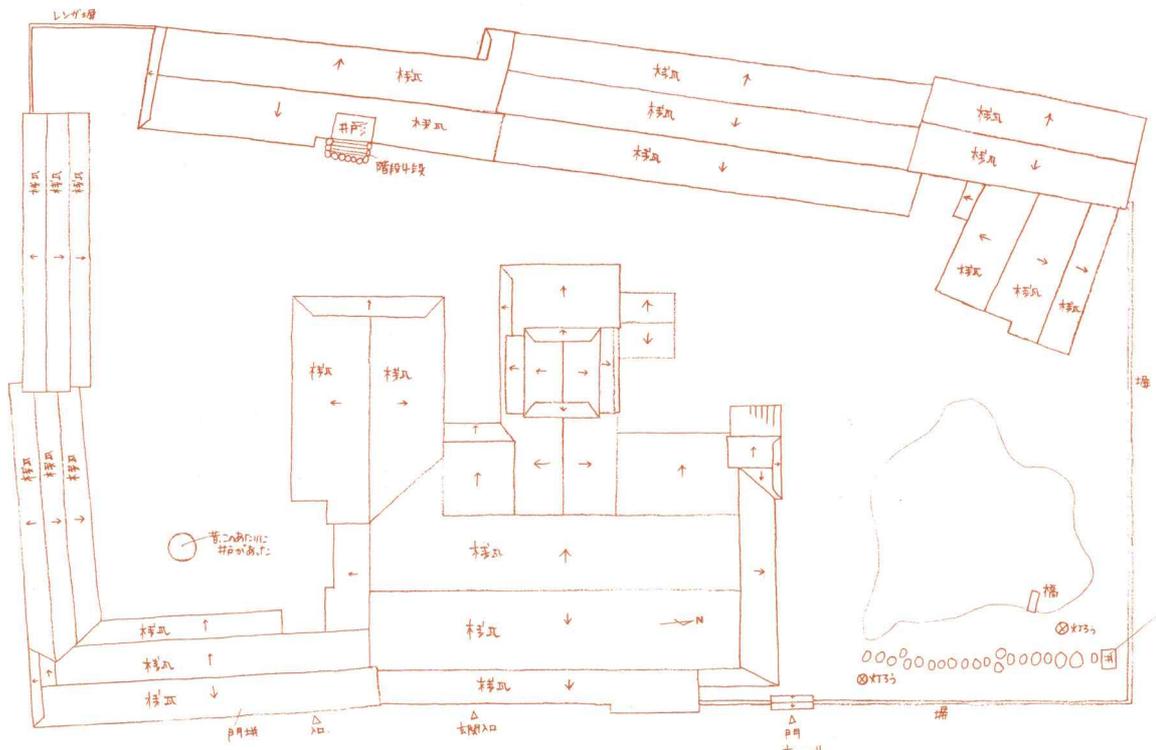
屋根伏図

特徴 調査地区のなかで、敷地・主屋の規模が特別に大きい町家である。主屋には座敷として整えられた部屋が多くつくられ、これに面して広い庭園をつくり、下手に建つ付属屋も丁寧な仕事がほどこされ、格式の高い町家であることがうかがえる。建築当初の姿もよく残しており、伝統的な形式も伝えている。由緒ある島原街道を代表する質の高い町家として重要な建物である。

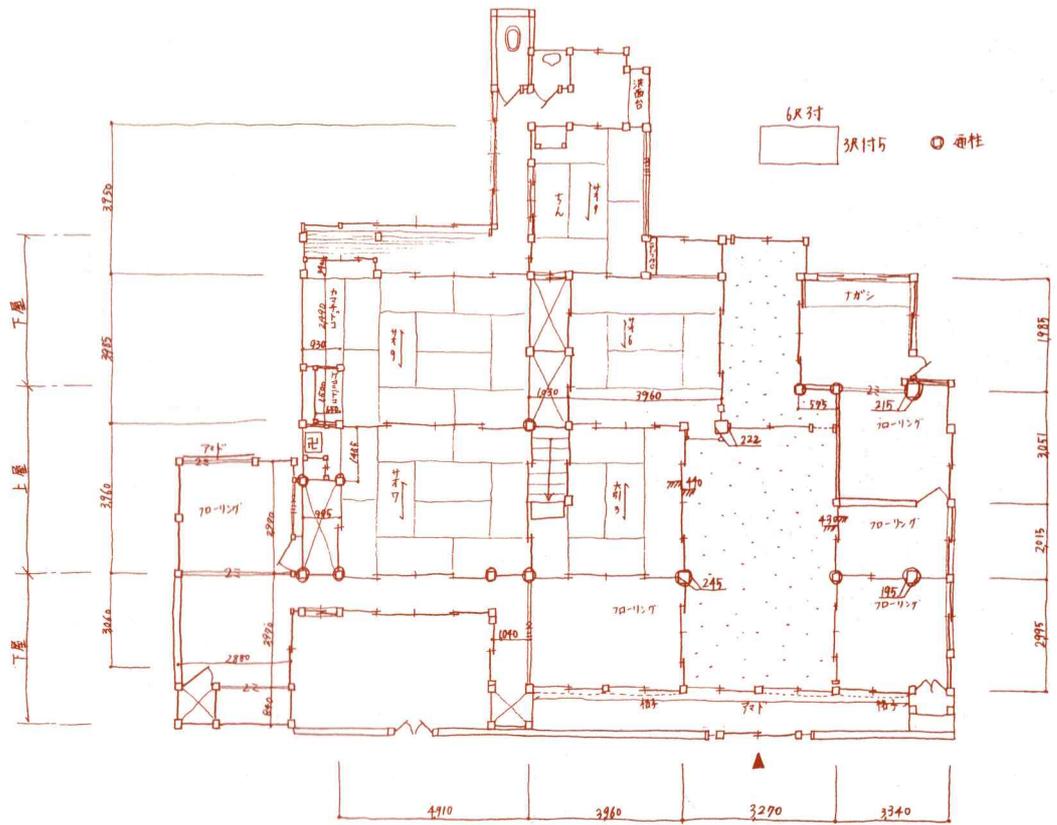
一階平面図1/200

当家は建築当初の姿をよく残しており、間取り、屋敷構えともに島原町家の古い形式を伝える。島原街道から一本西側の通りの町家であるが、規模が大きく建物の仕上げも丁寧で、格式の高さがうかがえ、街道筋の同等規模の町家と比較することができる。

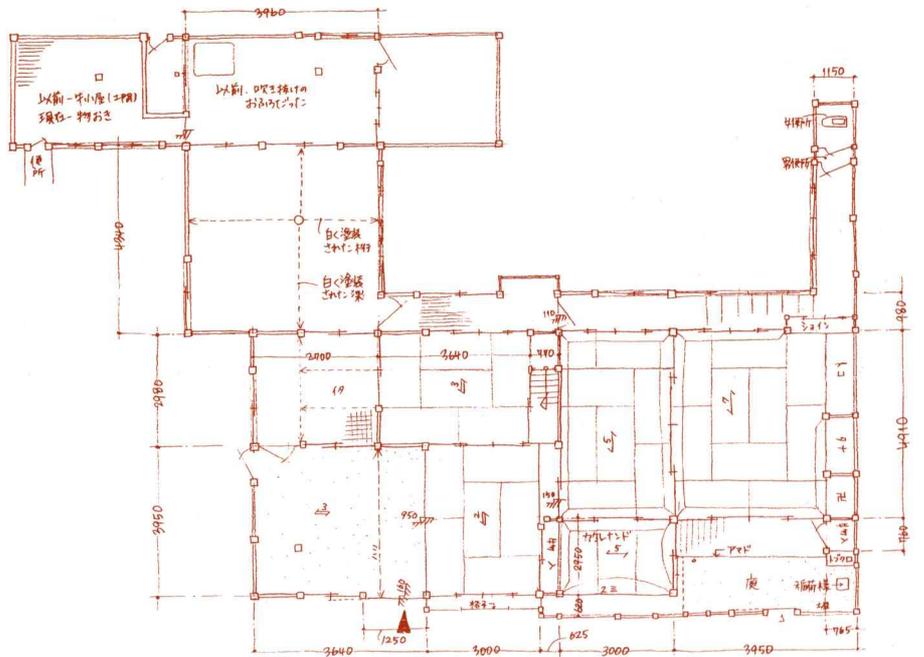
一階平面図1/200

主屋は上手半部の方が新しく明治18年建築であることが棟札から判明した。現主屋主体部分の間取りは床上部分と土間部分に分かれる。床上は上手座敷の2室を桁方向に並べ、この下手側に表裏2室の居室を設ける。土間は通り土間であったが裏側に床を張る。

特徴 上手半部より建築年代の古い下手半部に棟札はなかったが、島原大変(1792年)の後に建築したと言われている。和釘を使用していること、大黒柱を持たないことなど、古い要素を残す町家である。

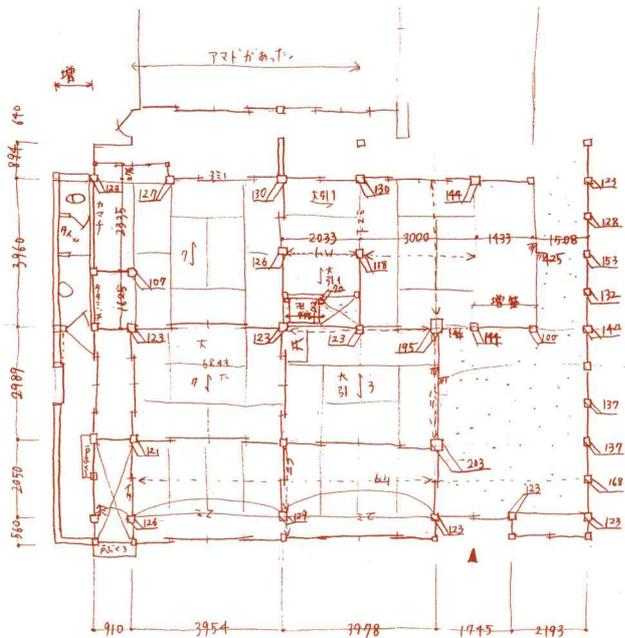
一階平面図1/200

当家主屋は正面全面に下屋を下ろす形式で坪庭はない。江戸時代から続く坪庭形式とは異なっている。江戸時代からの要素を持ち合わせながら新しい特徴もみられる過渡期の町家として、島原町家の変遷をたどるうえでも重要な遺構である。

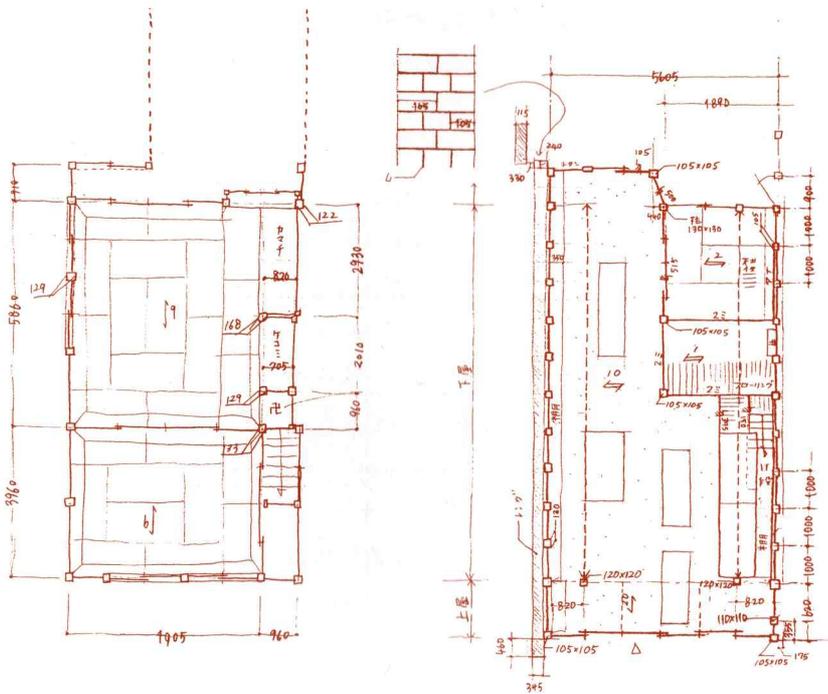
一階平面図1/200

特徴 中野家は昭和21年に金物店を開業した。主屋は現状より北側へ広い建物であったが平成2年に規模を縮小した。当家は本二階建としてつくられ、二階に仏間を設ける。つし二階建が主流であった町屋の形式を破り、本二階建の町家を建てるようになるのは、島原においては大正時代からと考える。本二階建町家への移行を示す重要な建物である。

また、主屋南面はレンガ造の防火壁(ウダツ)建て、これも当家の特徴といえる。

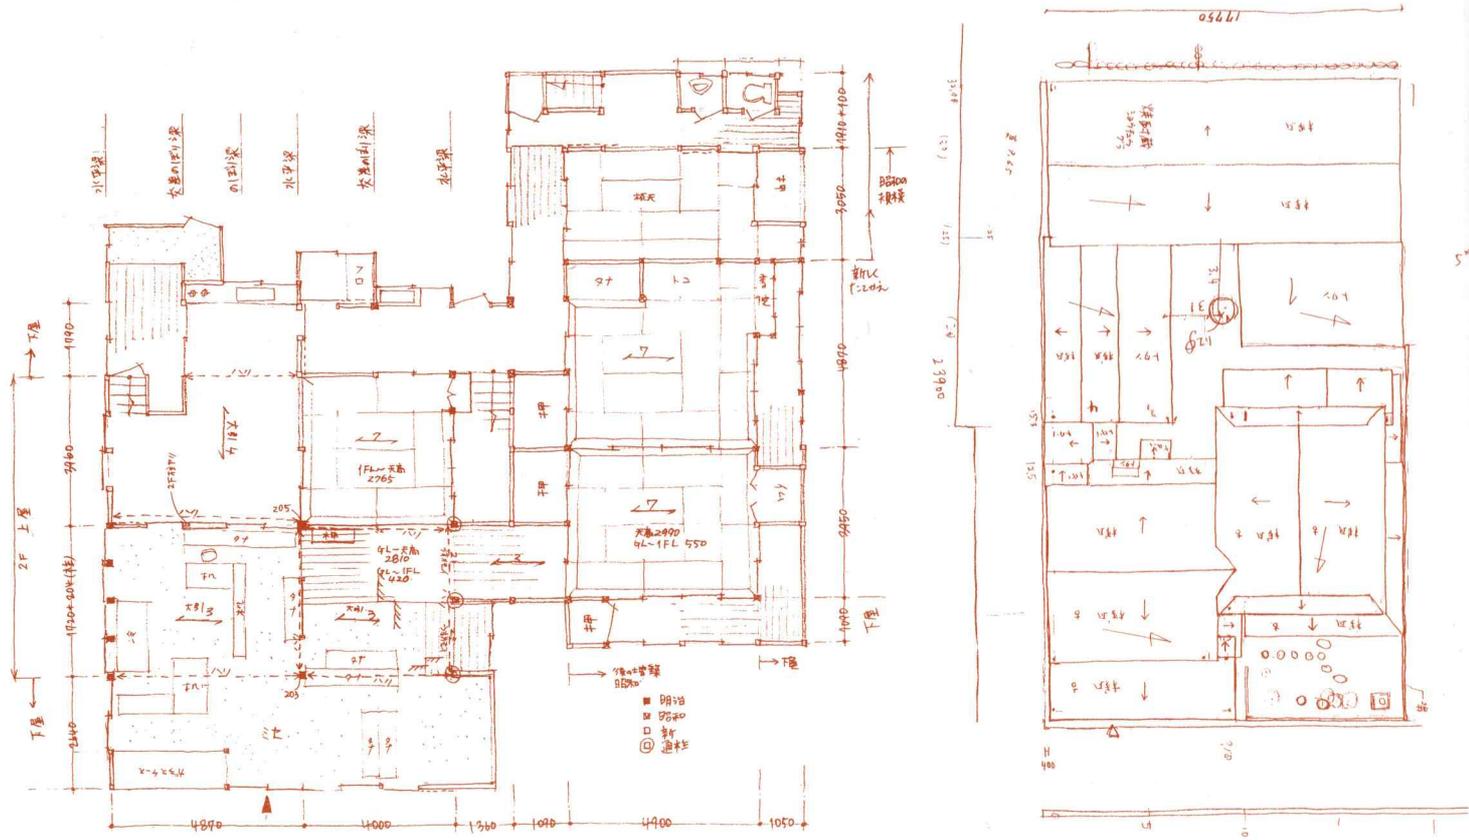
一階平面図1/200

明治末期に建てられた醸造業の町家として、店舗棟、附属建物ともに、その姿をよく残している。

(本文第三章では店舗棟を下手、座敷棟を上手としている)

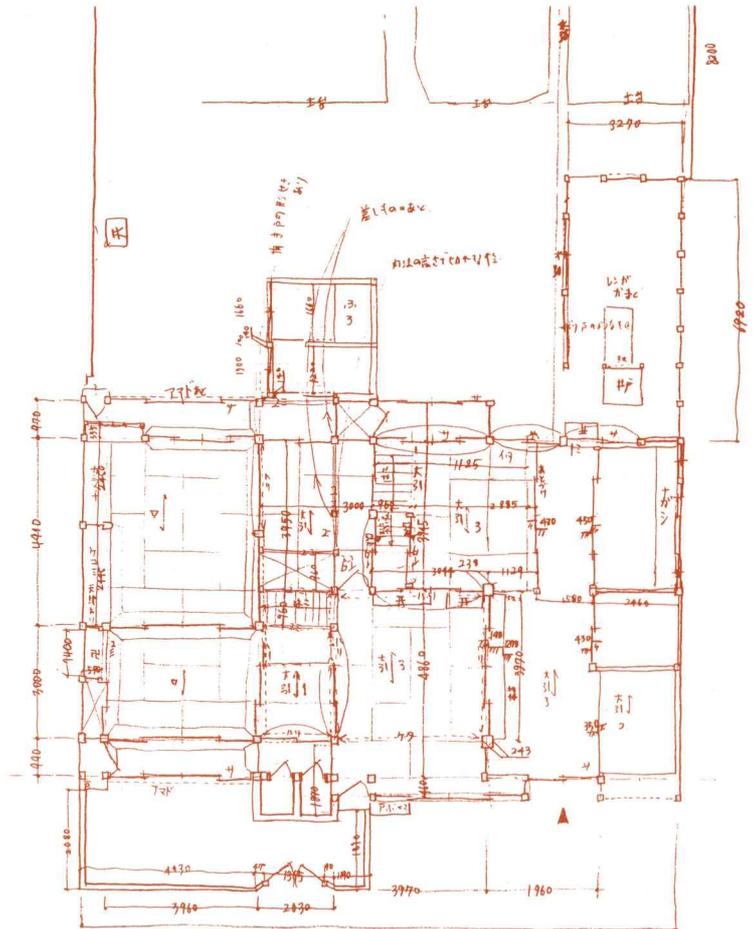
一階平面図1/200

特徴 建築年代は小屋裏の調査ができなかったため棟札を確認できず明らかではない。和釘を使用しており伝統的要素を残しているので、建築年代を江戸末期とした。ただ、大黒柱を含めて通柱の4本が、二階の一定高さで継がれていることから、ある時代に二階のかさ上げがおこなわれた可能性がある。当家は明治43年に旅籠だったという記録もあり（『島原の歴史』島原市役所）この当時に旅籠として客室を増やすために改造したとも考えられる。現在も部屋数が多く、旅籠としての面影を残す。

また、万町の堀部家住宅・嘉永元年（1848）は、正面下手につく下屋内部の上手側に小座敷を設け、仏間としている。保里川家住宅も同様の位置に入母屋屋根で突出する部屋がある。現在は便所とするが、便所が建築当初からのものとは考えにくい。入母屋屋根をつくりこんでいることから特別な部屋であった可能性は高い。

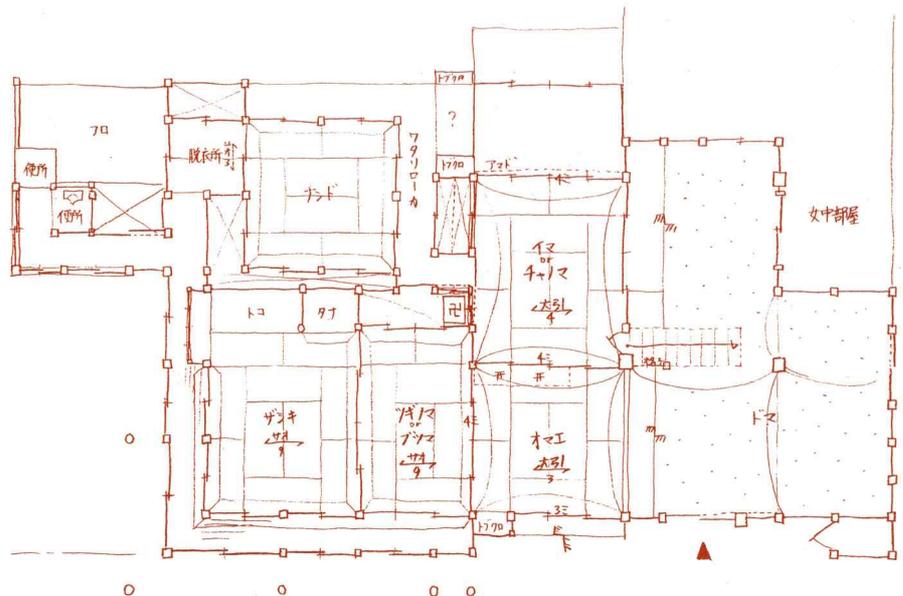
一階平面図1/200

特徴 当家はもともと深江町小林地区の小林家住宅として建てられた建物で、建築後120~130年経つという。現在の主屋は当主小鉢貴信氏の祖父が買い取り移築したものである。なお島原市弁天町1丁目にあるマルイチ齋場・造花店もかつて小林家の蔵だったものを移築したという。

小鉢家主屋は規模が大きく、造作が丁寧な仕事で仕上げられており、格式の高さがうかがえる。
